**Herkunft, Eigenschaften und Konservierungsmöglichkeiten
von Lettenkeuper- und Schilfsandsteinen
an Baudenkmalen in Thüringen**

DISSERTATION

an der Fakultät Bauingenieurwesen
der
Bauhaus-Universität Weimar

Weimar 2009

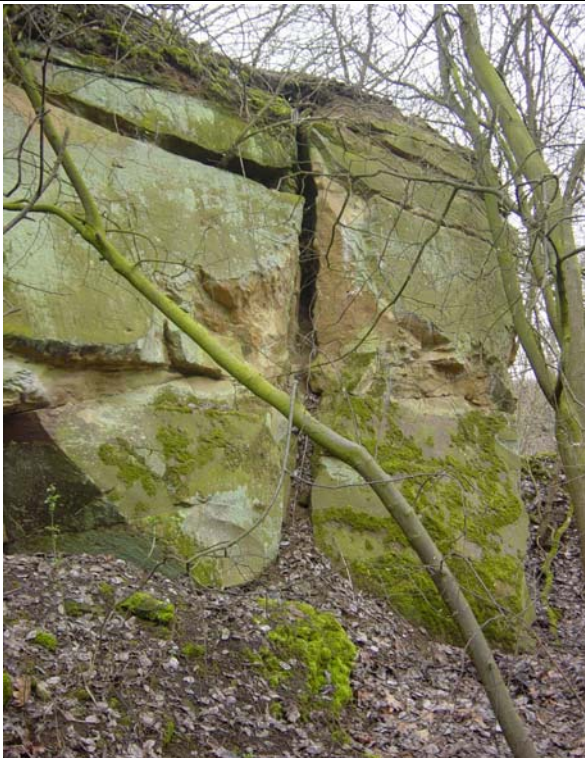
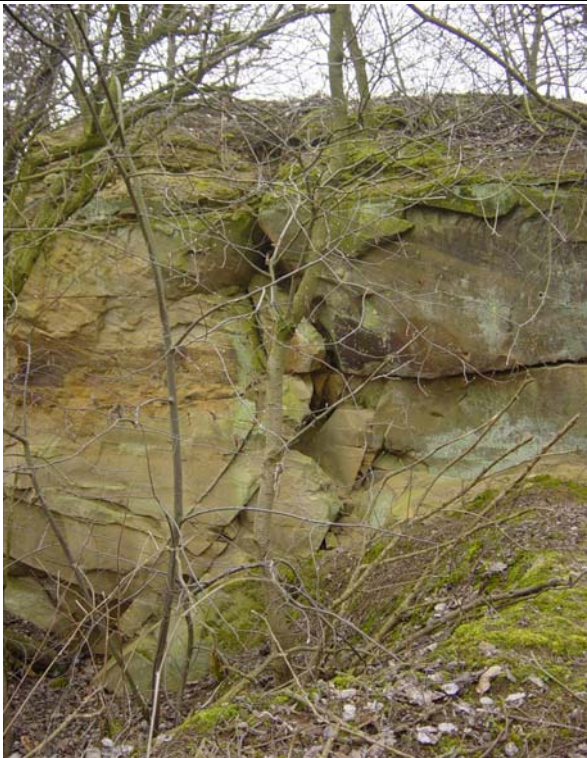
Abb. 3: Bruchwände ca. 4 m hoch	Abb. 4: Ausschnitt der Bruchwand

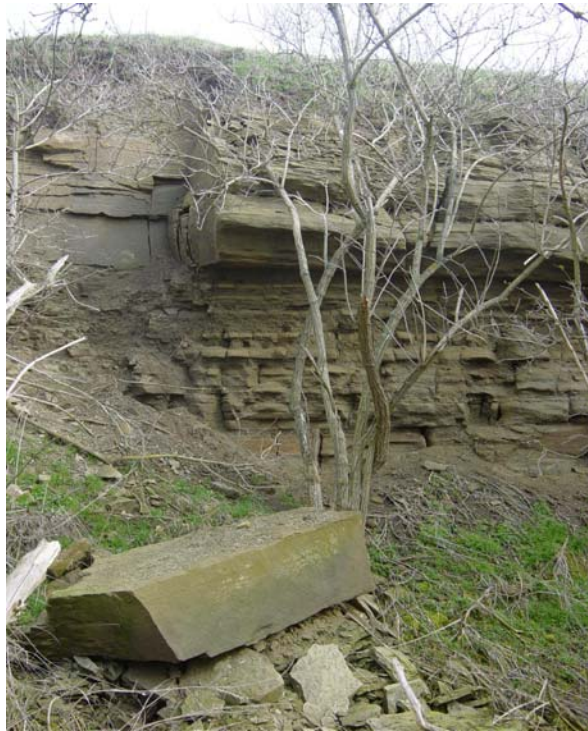
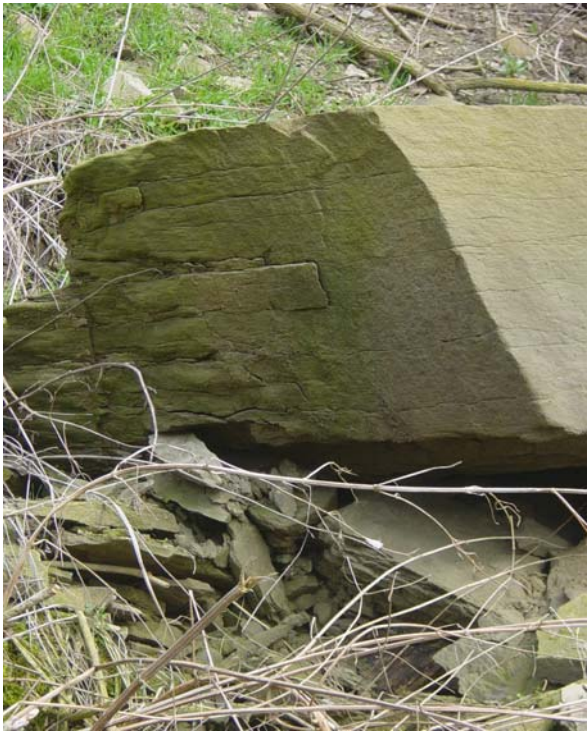
Abb. 3: Südlicher Bruch, Ostflanke	Abb. 4: Südlicher Bruch, Steinmaterial

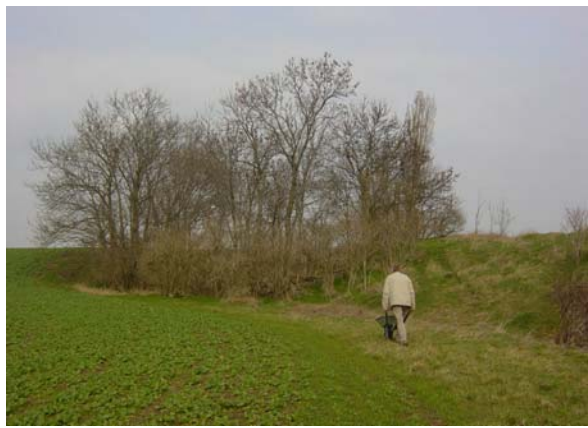
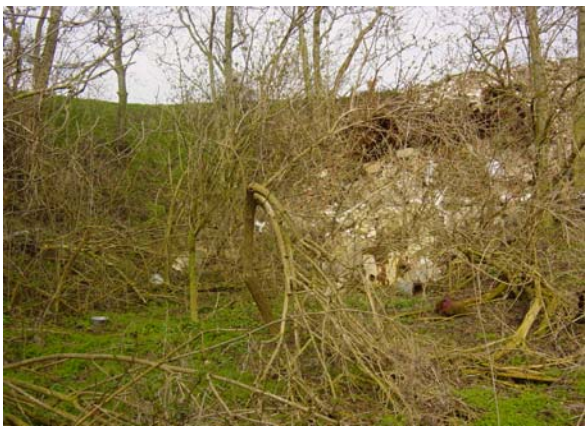
Abb. 5: Nördlicher Bruch	Abb. 6: Nördlicher Bruch

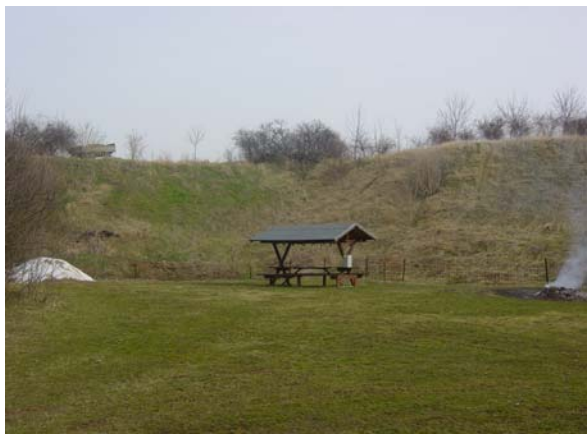
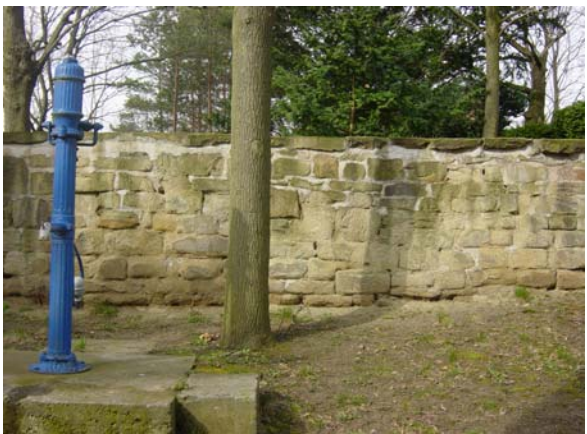
Abb. 1: Südliche Bruchwand	Abb. 4: Friedhofsmauer Kleinvargula

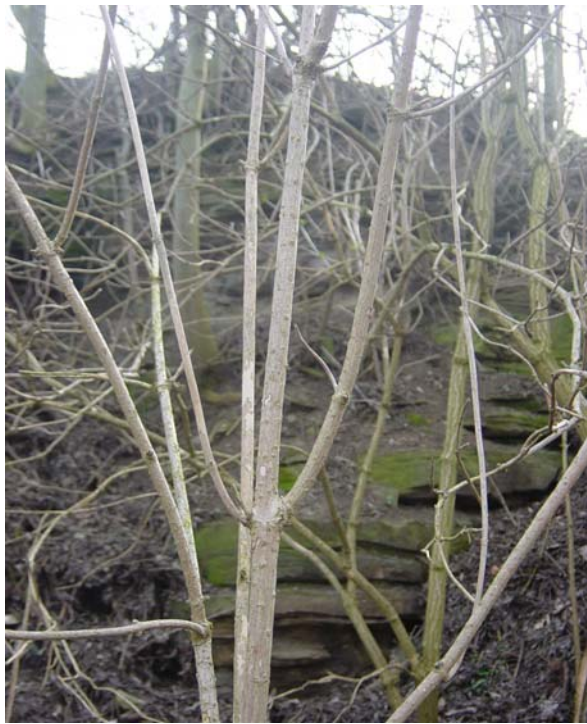
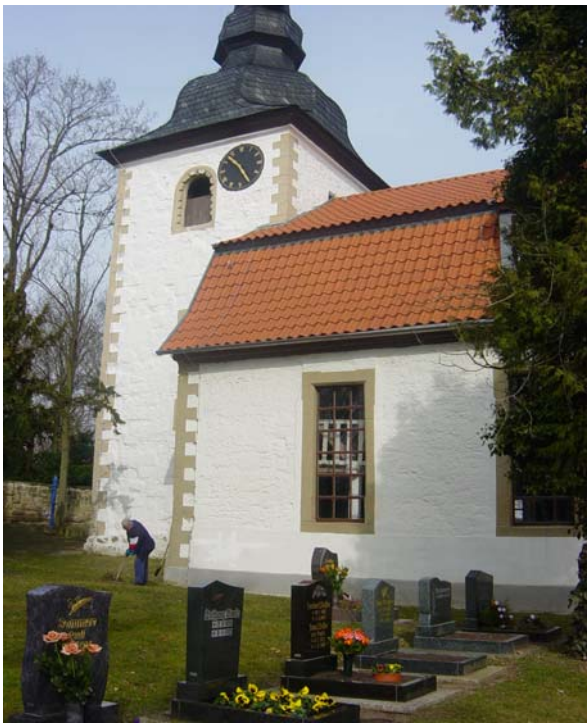
Abb. 2: Ostflanke, anstehender Fels	Abb. 5: Kirche Kleinvargula

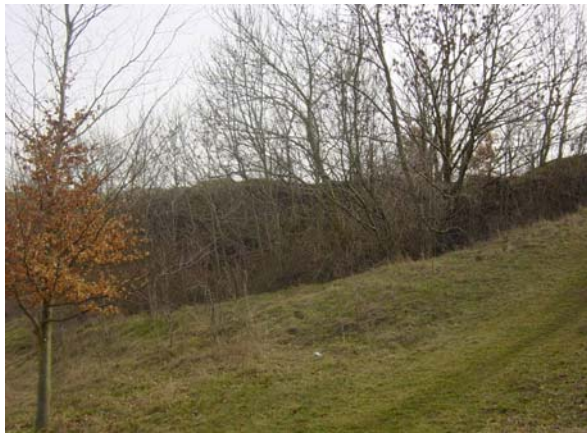
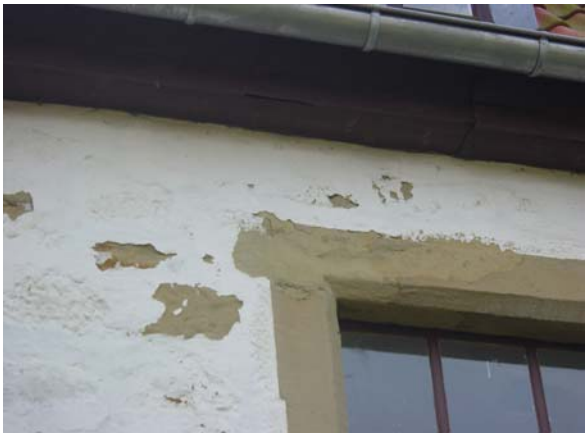
Abb. 3: Ostflanke des Steinbruchs	Abb. 6: Kirche Kleinvargula Fenstergewände

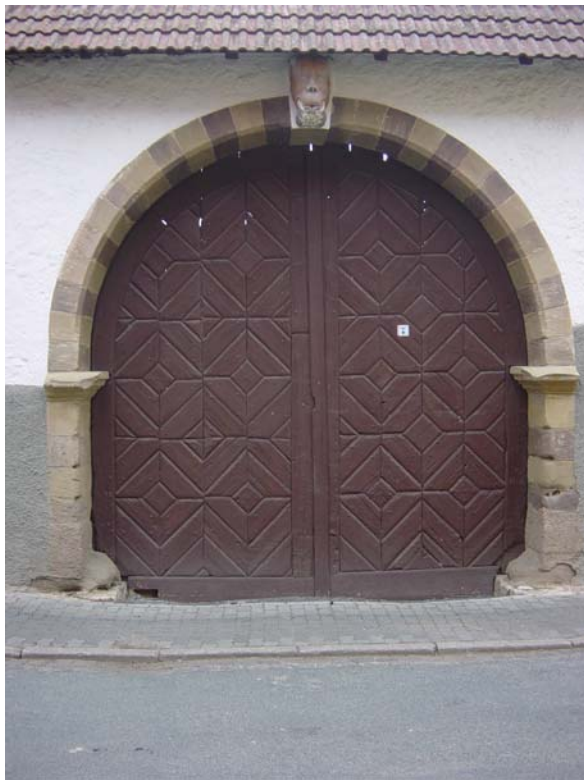
Abb. 1: Kutzleben, Toreinfahrt

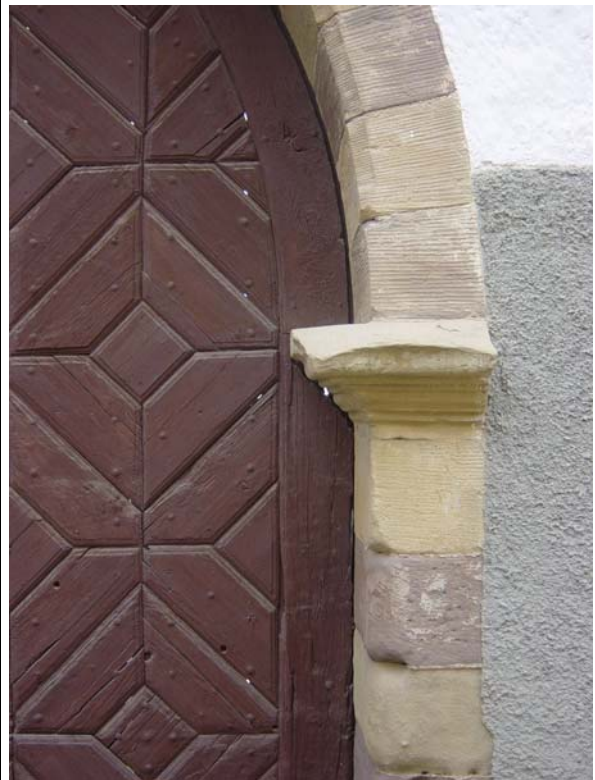
Abb. 2: Torbogen, Detail

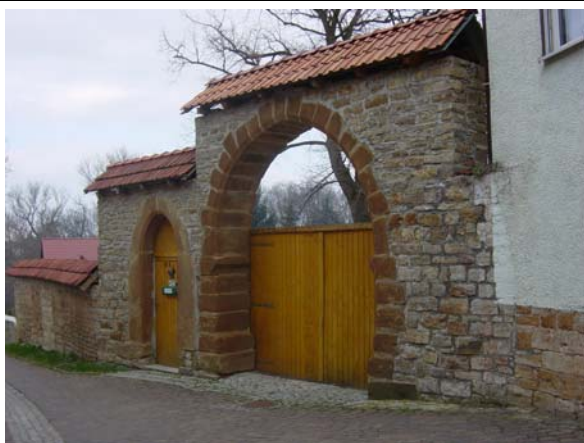
Abb. 3: Kutzleben, Torbogen

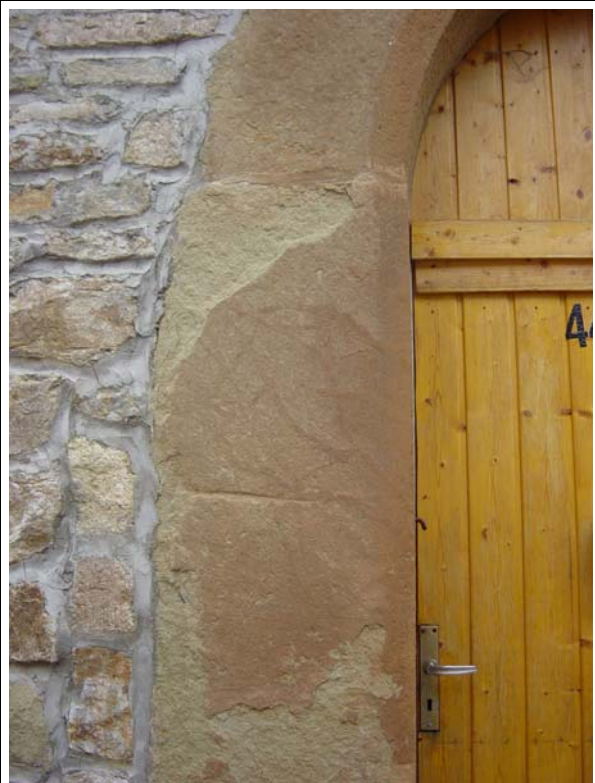
Abb. 4: Türleibung, Detail

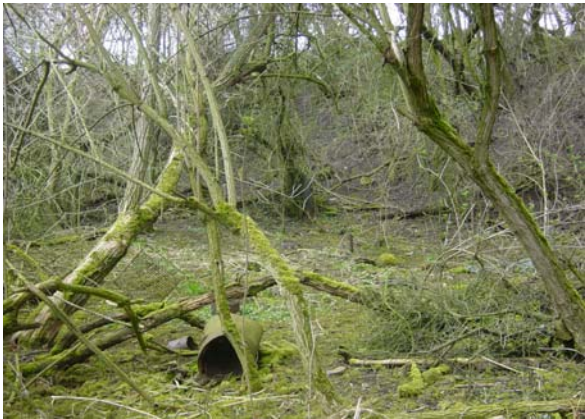
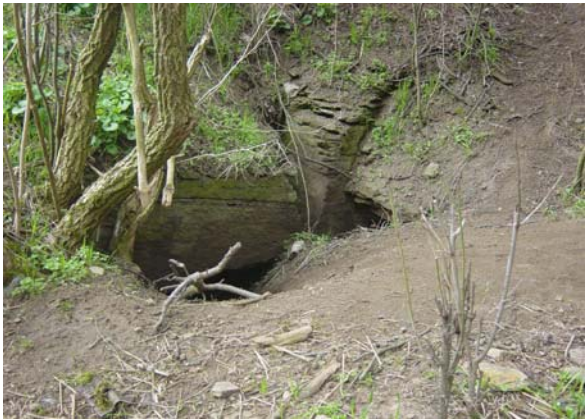
Abb. 1: Steinbruch, mit Müll verfüllt	Abb. 2: Reste anstehenden Felses	
Verwendungsbeispiele / Referenzobjekte

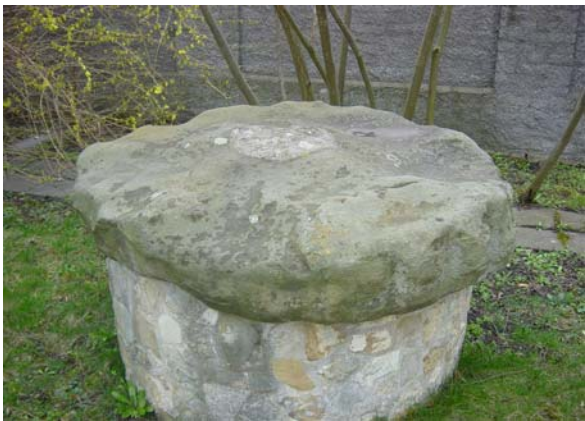
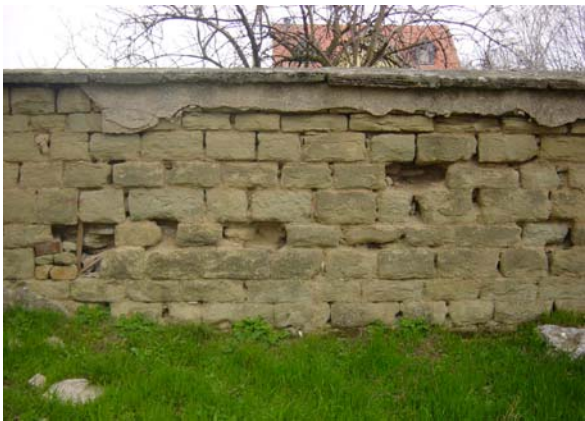
Abb. 1: Kleinballhausen: Waidmühlstein	Abb. 2: Mauer in Großballhausen

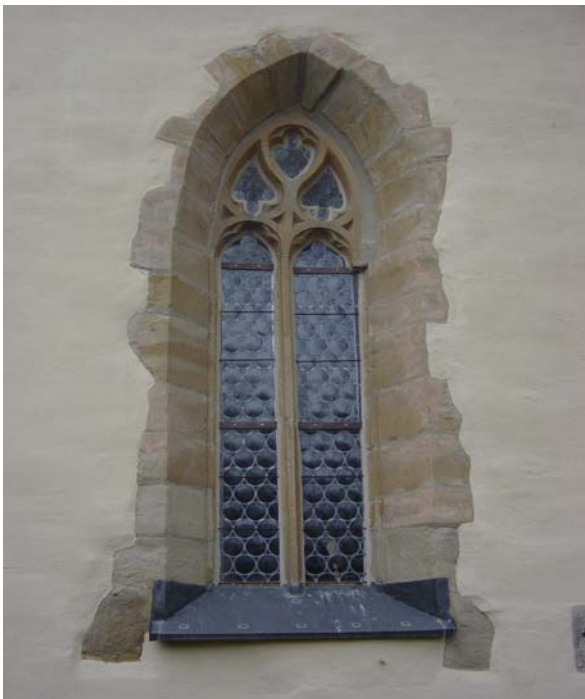
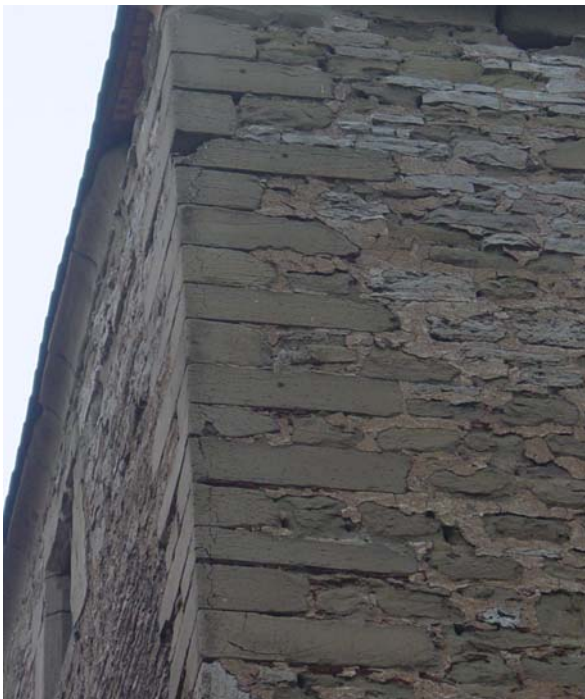
Abb. 3: Großballhausen: Gewände der Kirche	Abb. 4: Großballhausen: Eckquader der Kirche

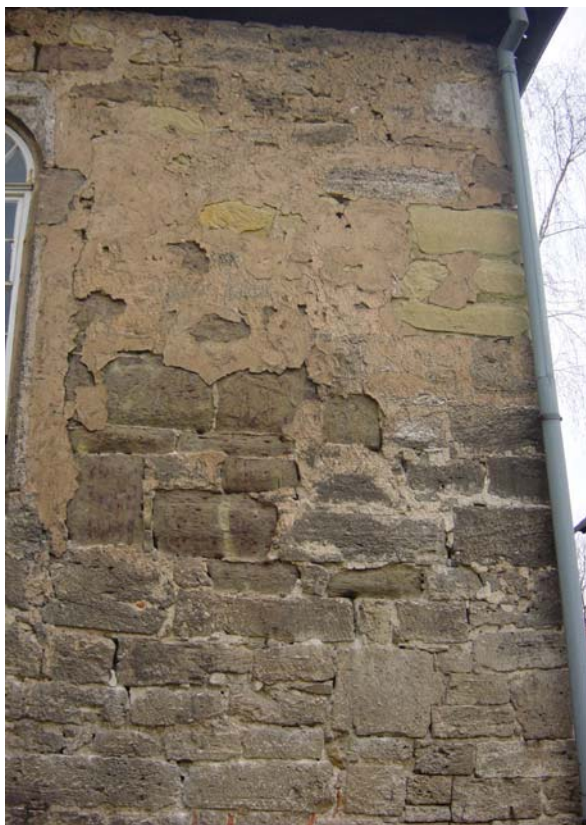
Abb. 7: Mauerwerk des Kirchenschiffs

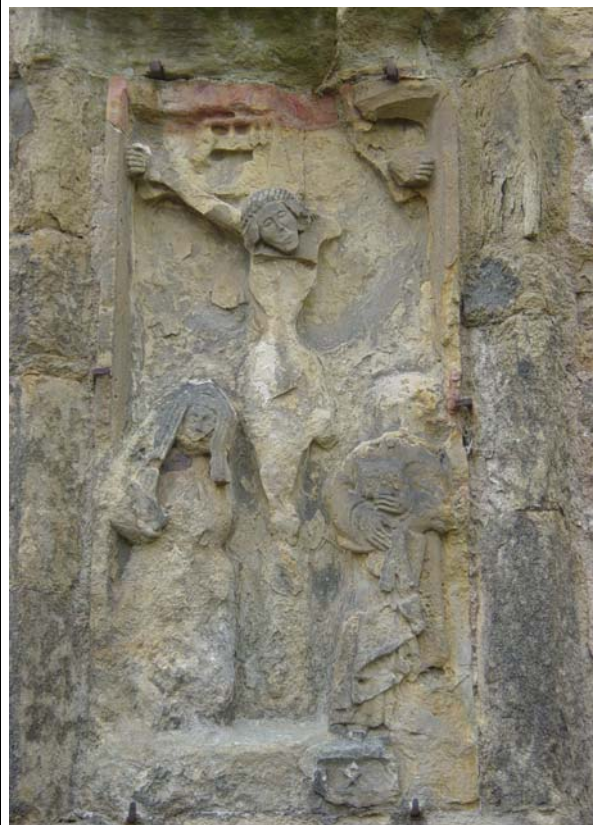
Abb. 8: Epitaph im Mauerwerk der Kirche (1496)

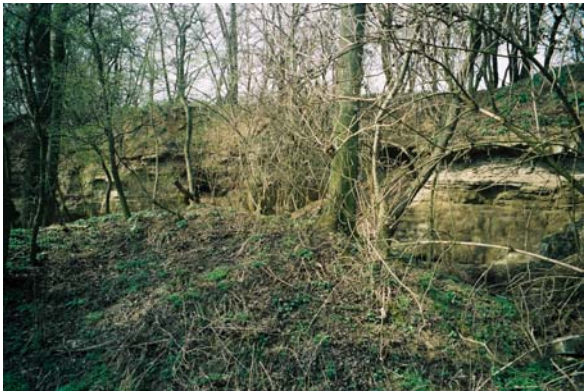
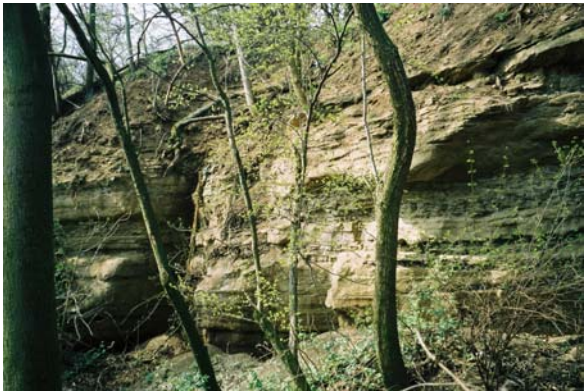
Abb. 1: Teutleben, Steinbruch		Abb. 2: Teutleben, Steinbruch

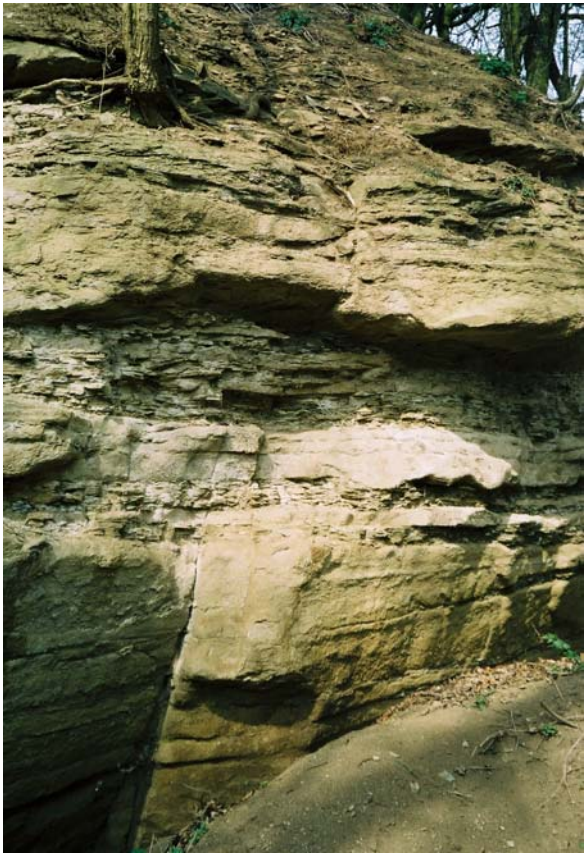
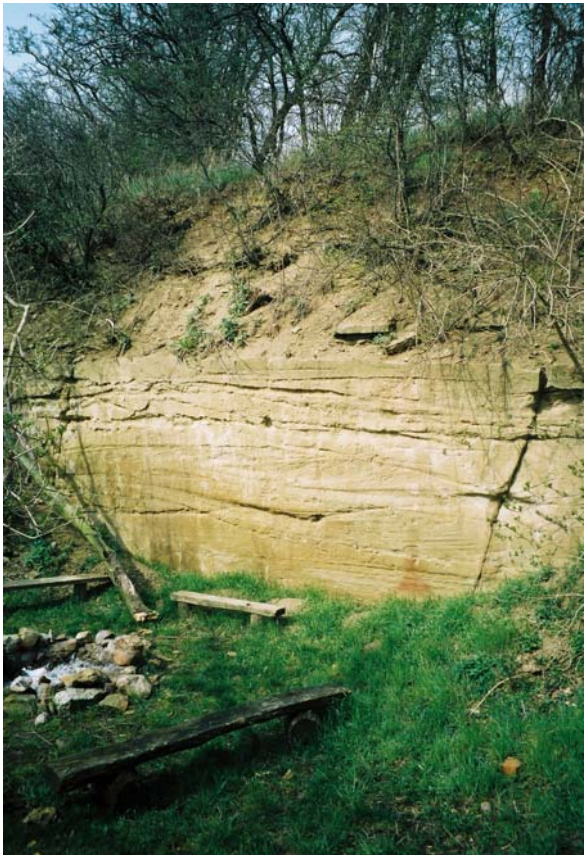
Abb. 3: Teutleben, Steinbruch		Abb. 4: Teutleben, Steinbruch

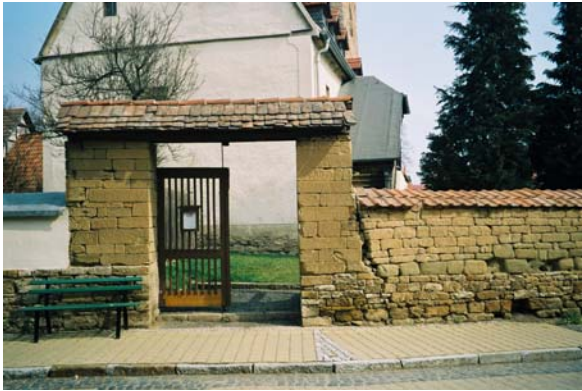
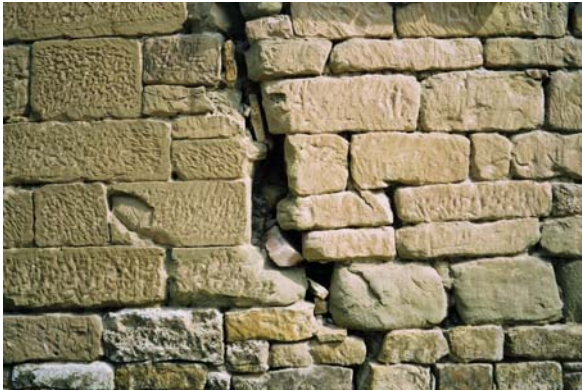
Abb. 1: Teutleben, Toreinfahrt und Einfriedung	Abb. 2: Teutleben, Einfriedung, Detail

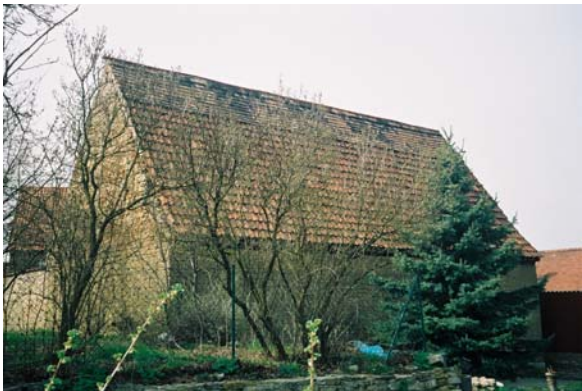
Abb. 4: Teutleben, Scheune	Abb. 3: Teutleben, Scheune, Detail

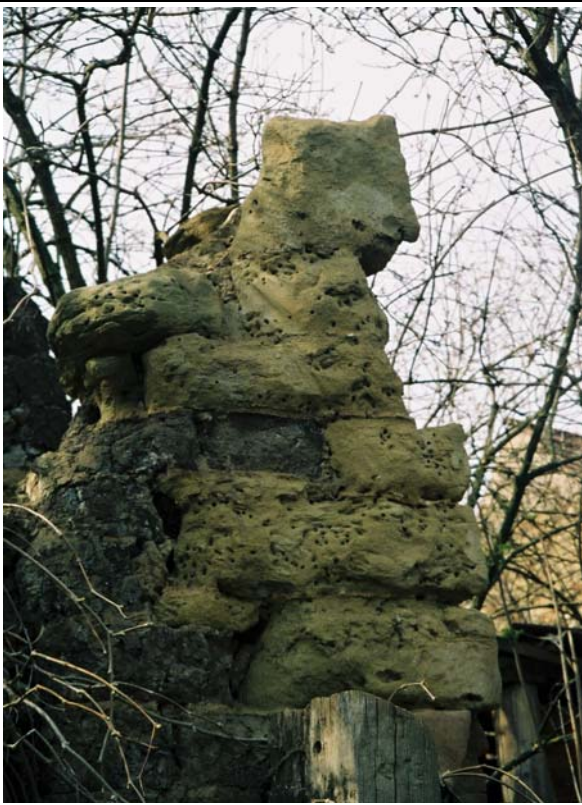
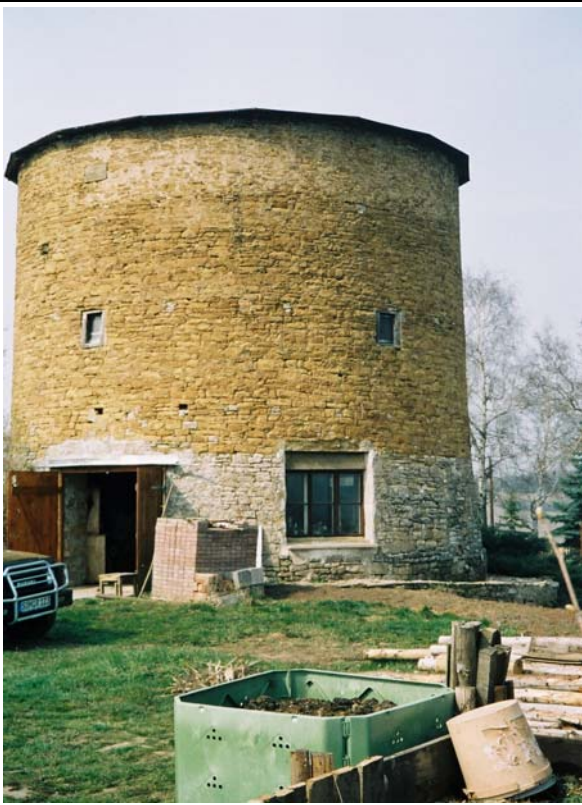
Abb. 4: Teutleben, Einfriedung, Detail	Abb. 6: Eßleben, Ehemalige Mühle

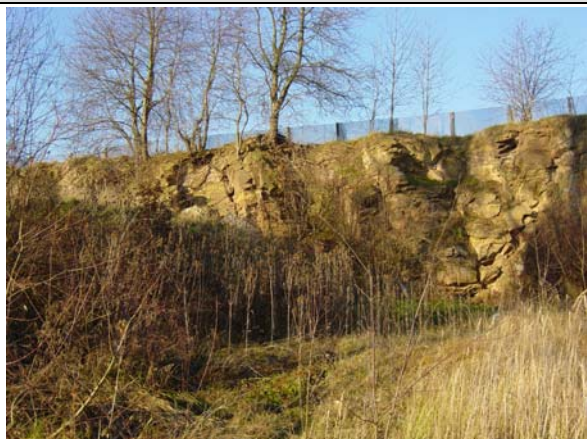
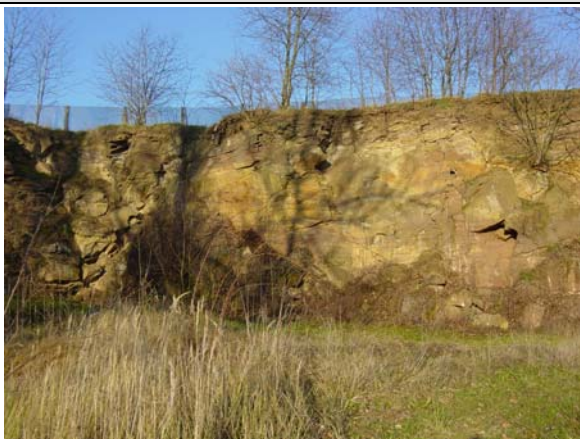
Abb. 1 und 2: Steinbruch Lauterbach, von West...

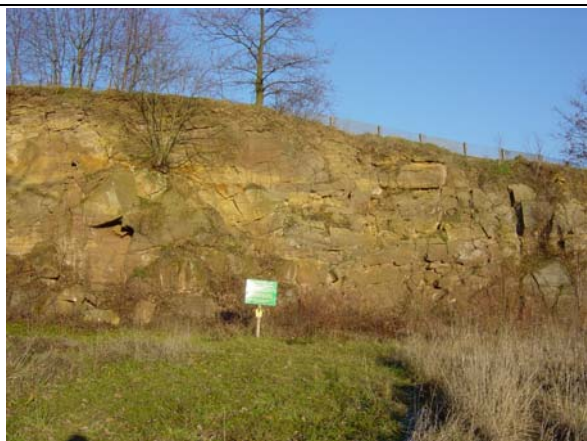
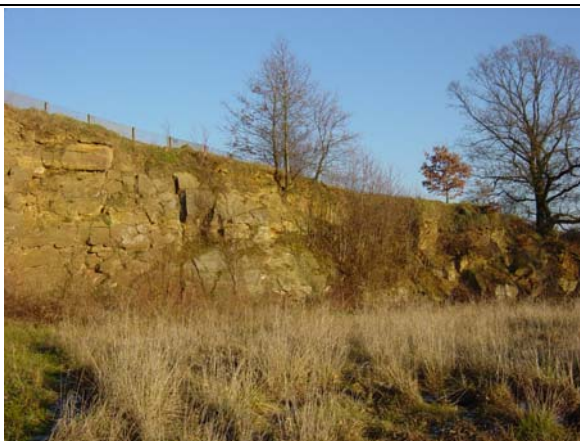
Abb. 3 und 4: Steinbruch Lauterbach, ...nach Ost

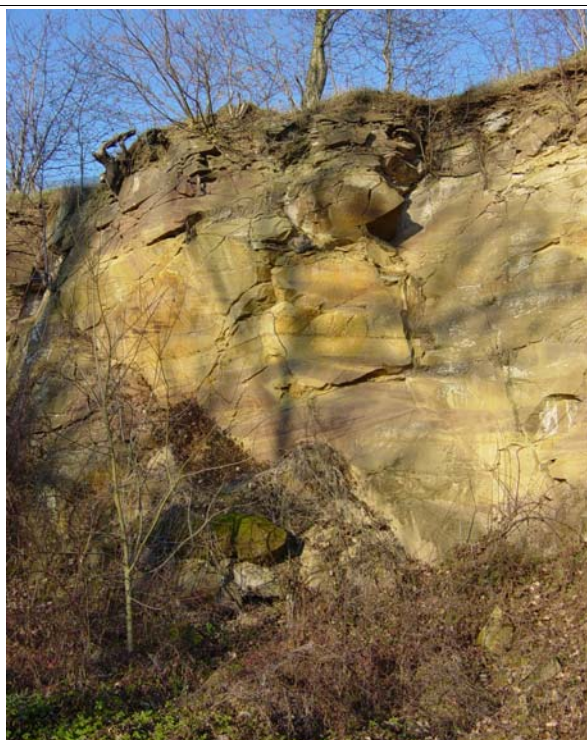
Abb. 5: Detail der Bruchwand

Angaben zum Vorkommen		Angaben zum Stein	
<p>Laut NAUMANN (1904) und HOPPE (1939) gehört der Sandstein zum Hauptsandstein</p> <ul style="list-style-type: none"> - Mächtigkeit 10-15 m - mehrere Lagen, die von senkrechten Klüften durchsetzt sind - seitlich nimmt das Sandsteinlager rasch an Mächtigkeit ab 		<ul style="list-style-type: none"> - Farbe: In den oberen Schichten braungelb, graugelb, in den unteren (jetzt verfüllten) Schichten rotbraun, violettbraun, dazwischen alle Farbnuancen - Der rotbraune Stein wird als „ziemlich fest“ beschrieben, an Objekten wird er sogar als Sockelstein verwendet. Der gelbbraune Stein ist an Objekten stärker geschädigt 	
Verwendungsbeispiele		Literatur / Quellen / Hinweise	
<ul style="list-style-type: none"> - als Mauerstein, Werkstein, für Tröge - Sockel in Berka v.d.H., Lauterbach, Bischofroda - Kirche (14. Jh.) und Schloss in Bischofroda - Kirche (18. Jh.) in Krauthausen 		<ul style="list-style-type: none"> - Steinbruch 1.12.10 der Kartei des IfD (GRÄBE 1978) - Geologische Karte mit Erläuterungen (NAUMANN 1904) - HOPPE (1939), KATZSCHMANN (2006)

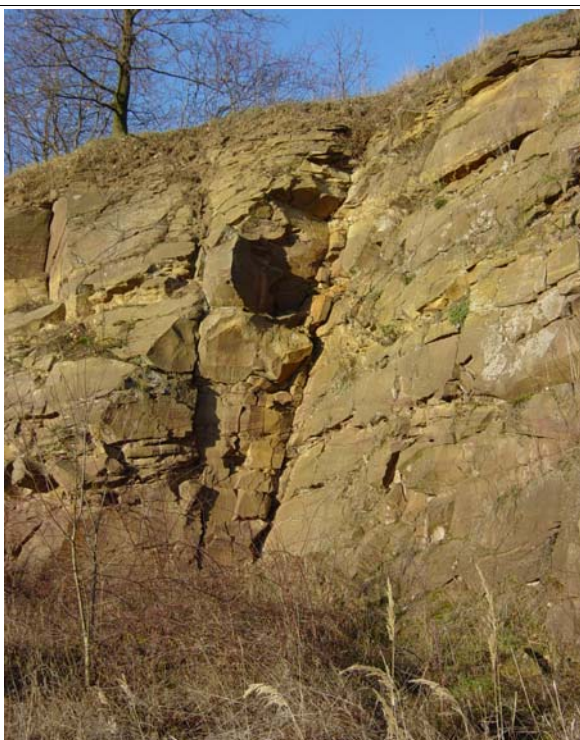
Abb. 6: Detail der Bruchwand

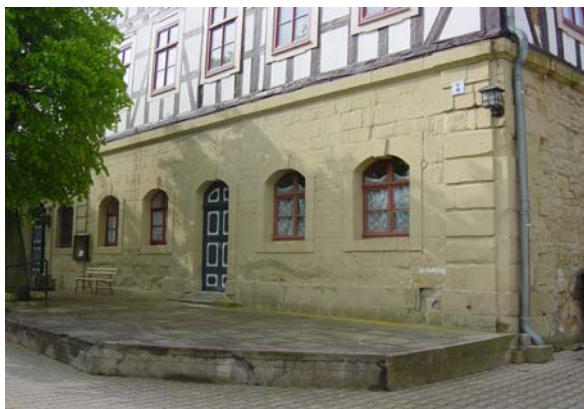
Abb. 3: Bischofroda, Schloss, Sockel

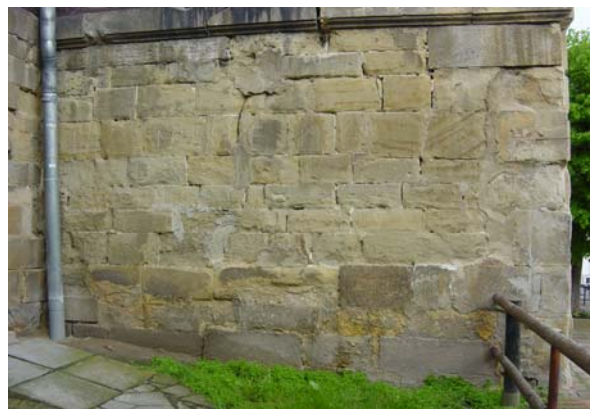
Abb. 4: Bischofroda, Schloss, Sockel

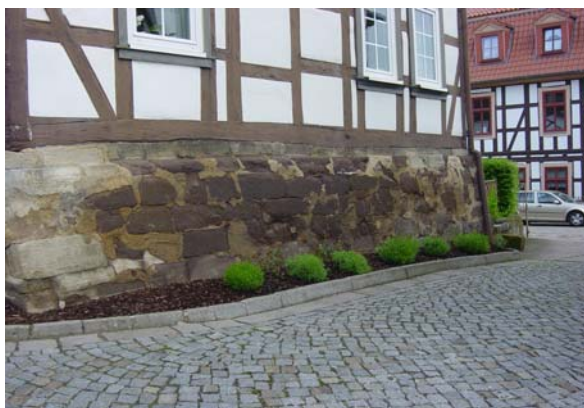
Abb. 5: Berka v.d. Hainich, Gebäudesockel

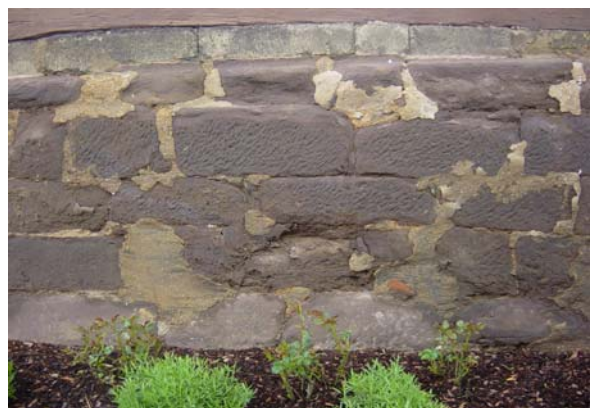
Abb. 6: Berka v.d. Hainich, Detail des Sockels

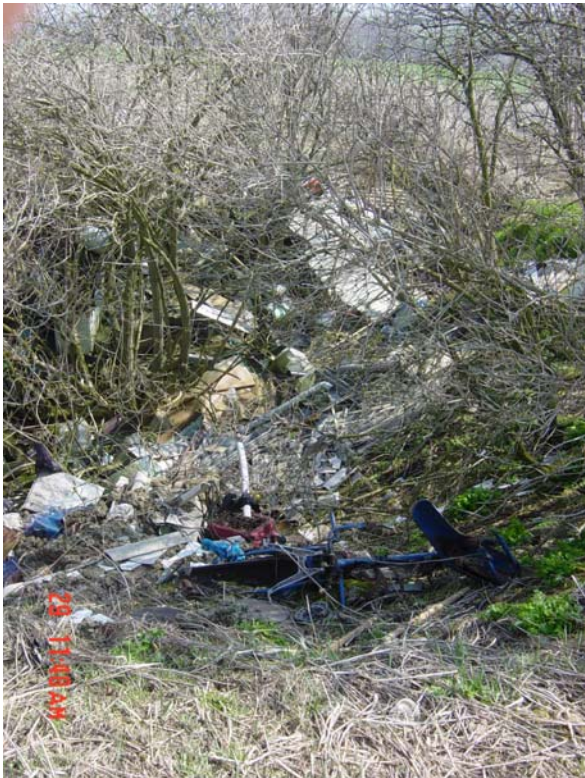
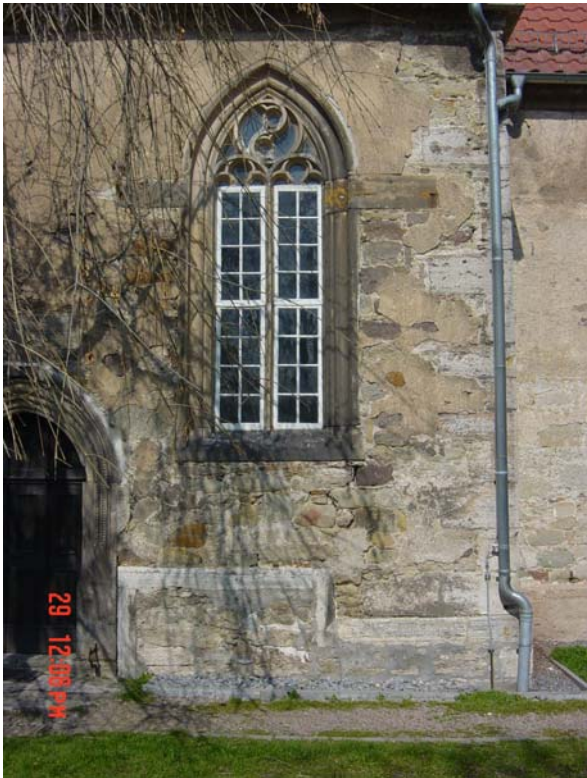
Abb.: 1: Mit Müll verfüllter westlicher Steinbruch	Abb. 3: Illeben, Kirche (16. Jh.), Fenstergewände

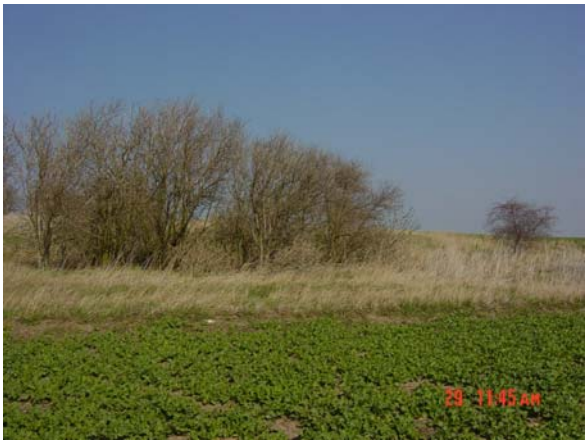
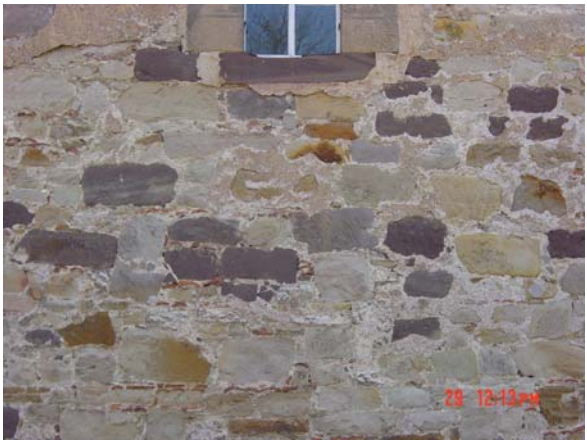
Abb.: 2: Eingeebeter östlicher Steinbruch	Abb. 4: Illeben, Kirche, Detail Mauerwerk

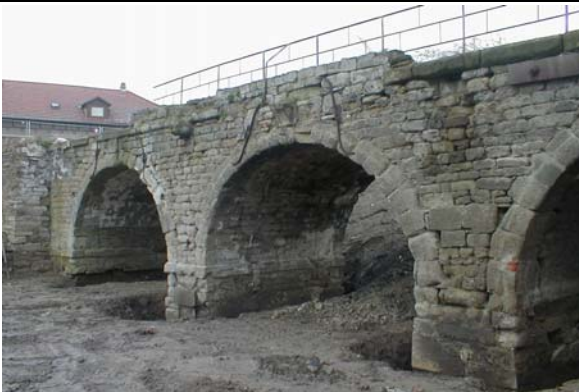
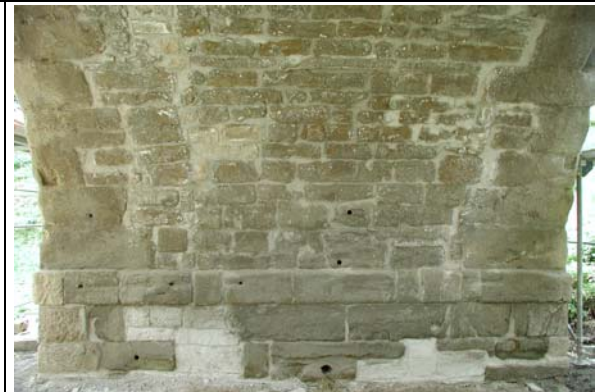
Abb. 1: Herbsleben, Schlossbrücke	Abb. 2: Herbsleben, Schlossbrücke

Verwendungsbeispiele		Literatur / Quellen / Hinweise	
<ul style="list-style-type: none"> - Herbsleben: Kirche (15. und 17. Jh.), Schloss (16. Jh.), Schlossbrücke (17. Jh.) 		<ul style="list-style-type: none"> - Geologische Karte mit Erläuterungen (SPEYER 1883b) - Steinbruch 1.12.11 der Kartei des IfD (GRÄBE 1978)

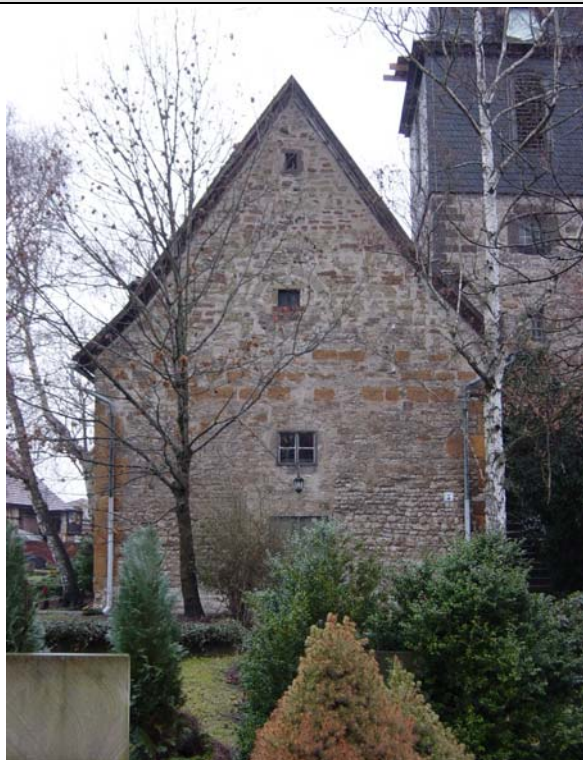
Abb. 1: Ingersleben, Kirche, romanische Bauteile aus Lettenkohlensandstein im Giebel

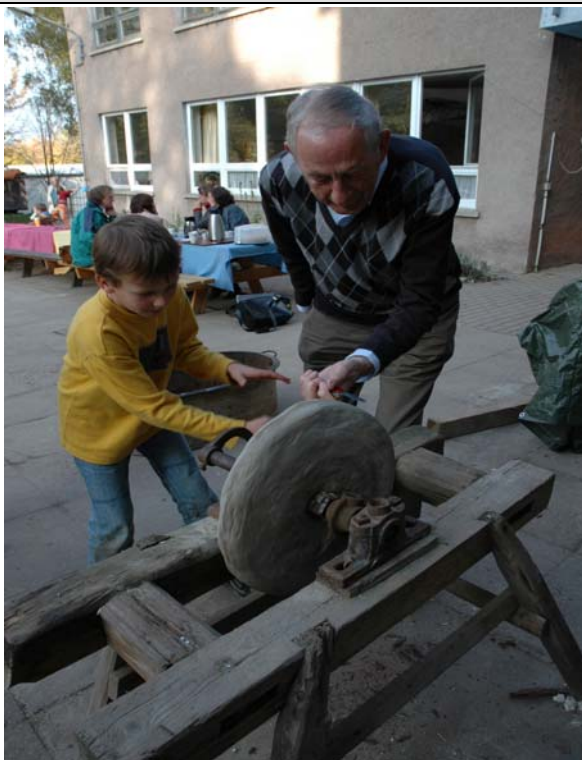
Abb. 2: Schleifstein aus Ingerslebener Lettenkohlensandstein

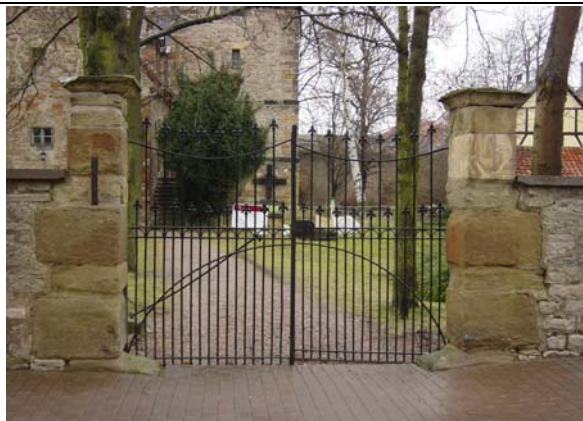
Abb. 3: Ingersleben, Kirchmauer, Torpfeiler

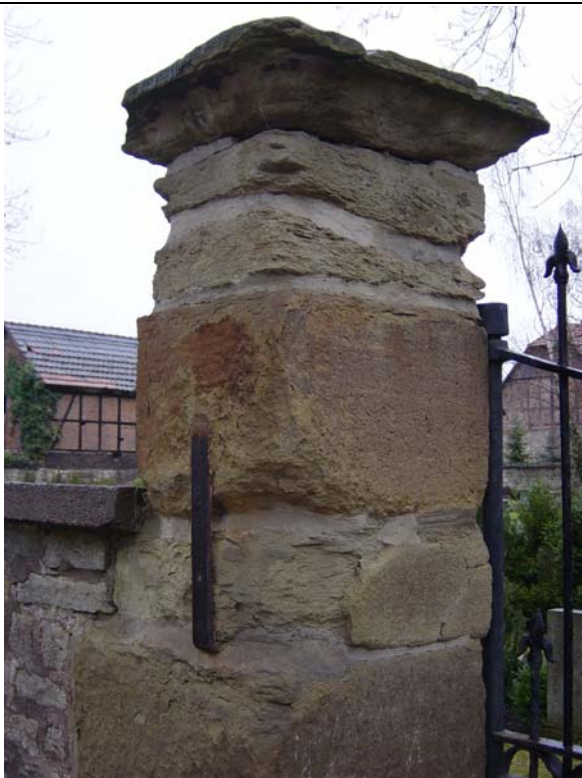
Abb. 5: Ingersleben, Detail Torpfeiler

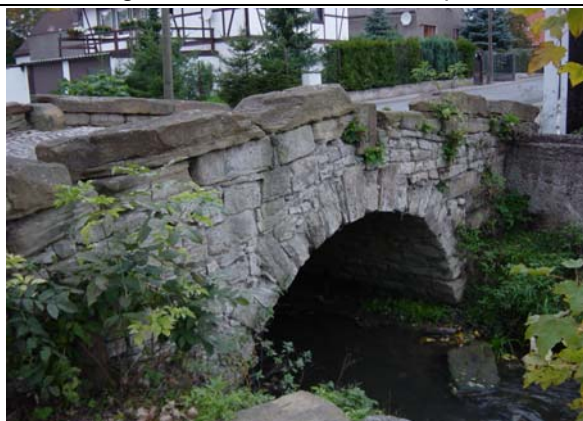
Abb. 4: Ingersleben, Brücke

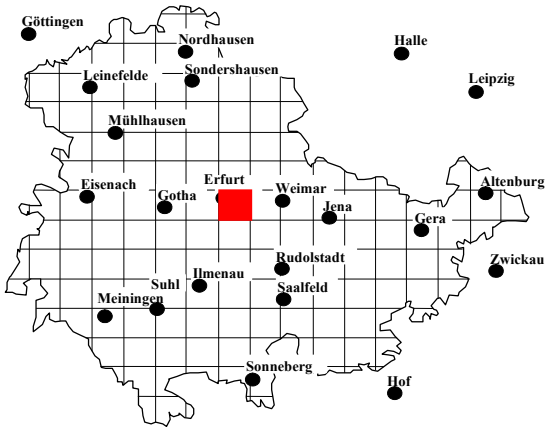
Steinbruch Vieselbach		Nr. 5032-1

Topographische Karte (M 1:25000)		Stratigraphie	Kürzel
Blatt	Erfurt	Unterer Keuper	ku
Nr.	5032	Lettenkohlsandstein	kuS
Koordinaten			
Hochwert	56 50 900		
Rechtswert	44 40 800		
Lagebeschreibung		Probenentnahmemöglichkeit	
<ul style="list-style-type: none"> - an der Nordflanke des Högelsberges - 1.2 km SE Vieselbach 		<ul style="list-style-type: none"> - nicht möglich 	
Heutiger Zustand des Aufschlusses		Geschichtliche Entwicklung	
<ul style="list-style-type: none"> - Aufschluss nicht mehr auffindbar 		<ul style="list-style-type: none"> - nicht bekannt 	
Angaben zum Vorkommen		Angaben zum Stein	
<ul style="list-style-type: none"> - nicht möglich 		<ul style="list-style-type: none"> - Farbe: graugrün, schmutzigbraun 	
Verwendungsbeispiele		Literatur / Quellen / Hinweise	
<ul style="list-style-type: none"> - nicht bekannt 		<ul style="list-style-type: none"> - Geologische Karte mit Erläuterungen (SCHMID 1873) - Steinbruch 1.12.25 der Kartei des IfD (GRÄBE 1978)

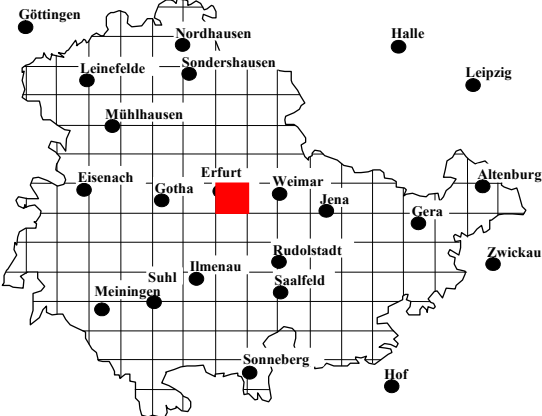
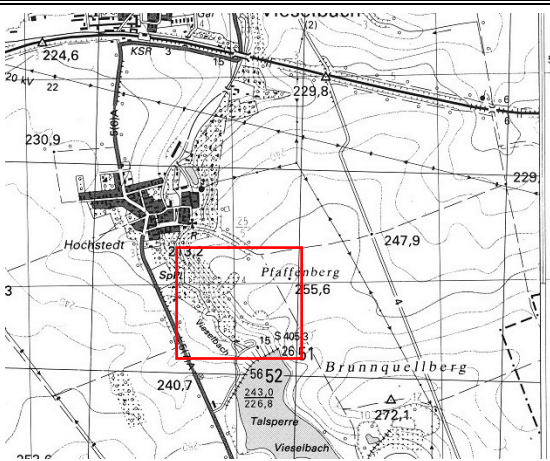
Steinbruch Hochstedt		Nr. 5032-2

Topographische Karte (M 1:25000)		Stratigraphie	Kürzel
Blatt	Erfurt	Unterer Keuper	ku
Nr.	5032	Lettenkohlsandstein	kuS
Koordinaten			
Hochwert	56 49 980		
Rechtswert	44 39 980		
Lagebeschreibung		Probenentnahmemöglichkeit	
<ul style="list-style-type: none"> - 3 Brüche 500 bis 700 m SE von Hochstedt, oberhalb des Vieselbaches - auch angegeben für: - HW 56 49 860 und RW 44 40 120 - HW 56 50 101 und RW 44 39 960 		<ul style="list-style-type: none"> - bedingt möglich - Aus dem östlichsten Bruch von herumliegenden Steinen, Probe HST 	
Heutiger Zustand des Aufschlusses		Geschichtliche Entwicklung	
<ul style="list-style-type: none"> - Nördlichster Bruch schlauchförmig verwachsen, mit jungem Baumbestand - Östlicher, oberer Bruch noch mit sichtbarem Fels, ca. 5 m hoch, im unteren Bereich große Blöcke - Südlicher, unterer Bruch groß, halbkreisförmig, verwachsen, mit altem Obstbaumbestand 		<ul style="list-style-type: none"> - nicht bekannt

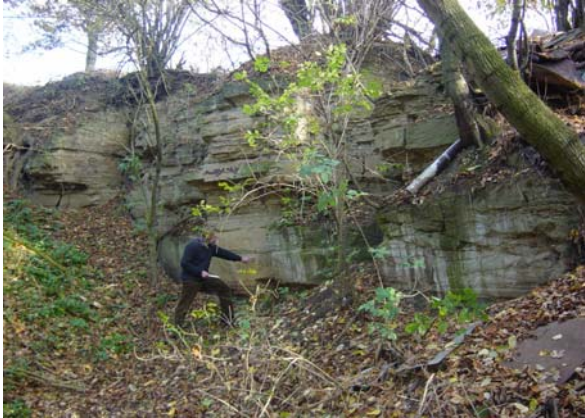
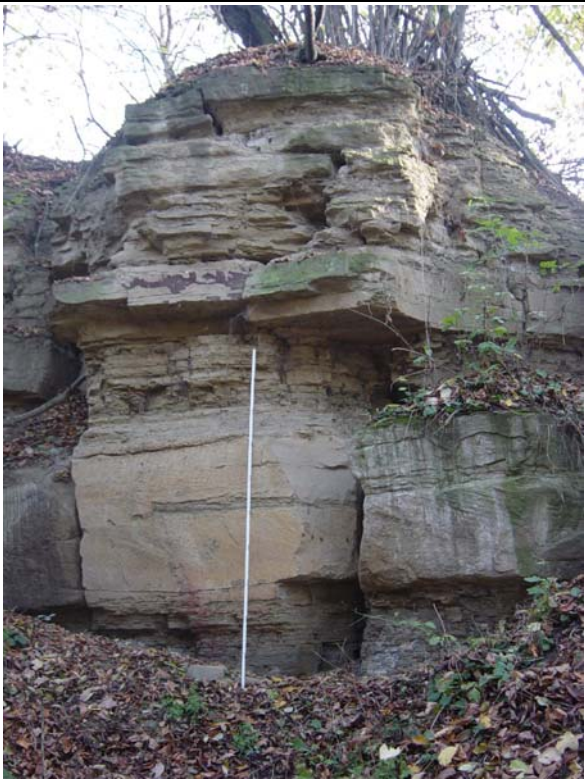
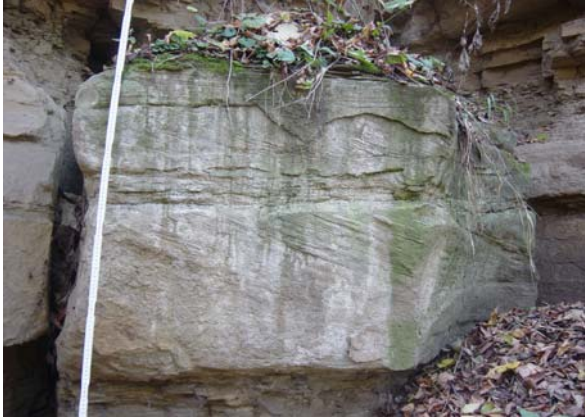
Abb. 1: Östlicher Bruch	Abb. 4: Hochstedt, Mauer

Abb. 2: Östlicher Bruch	Abb. 5: Hochstedt, Detail der Mauer

Abb. 3: Östlicher Bruch	Abb. 6: Hochstedt, Stallgebäude

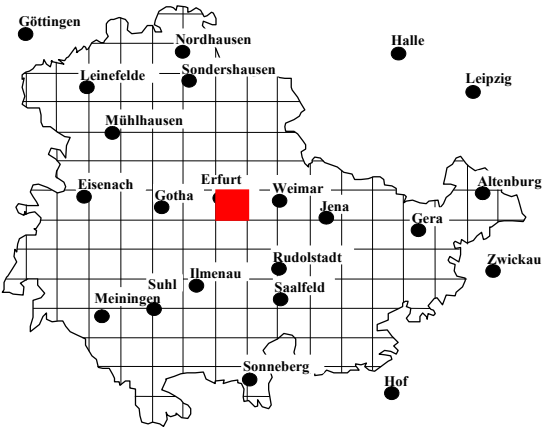
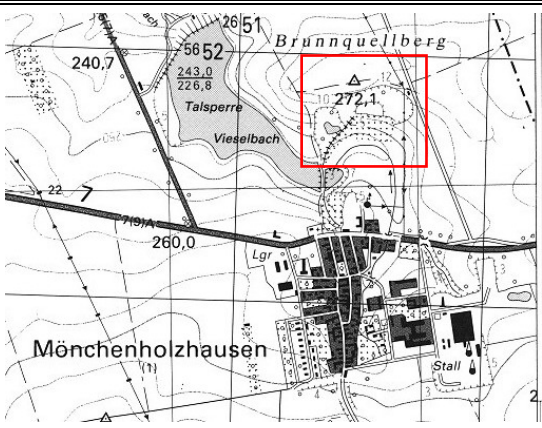
Steinbruch Mönchenholzhausen		Nr. 5032-3

Topographische Karte (M 1:25000)		Stratigraphie	Kürzel
Blatt	Erfurt	Unterer Keuper	ku
Nr.	5032	Lettenkohlsandstein	kuS
Koordinaten			
Hochwert	56 48 820		
Rechtswert	44 41 230		
Lagebeschreibung		Probenentnahmemöglichkeit	
<ul style="list-style-type: none"> - ca. 200 m N vom Ortsrand Mönchenholzhausens 		<ul style="list-style-type: none"> - keine 	
Heutiger Zustand des Aufschlusses		Geschichtliche Entwicklung	
<ul style="list-style-type: none"> - ehemaliger großer Steinbruch, bestehend aus zwei halbkreisförmigen Böschungen - verfüllt, junger Baumbestand 		<ul style="list-style-type: none"> - Auf geolog. Karte von 1996 als anthropogene Aufschüttung gekennzeichnet 	
Angaben zum Vorkommen		Angaben zum Stein	
<ul style="list-style-type: none"> - nicht möglich 		<ul style="list-style-type: none"> - Farbe: olivgrün, leicht gelblich 	
Verwendungsbeispiele		Literatur / Quellen / Hinweise

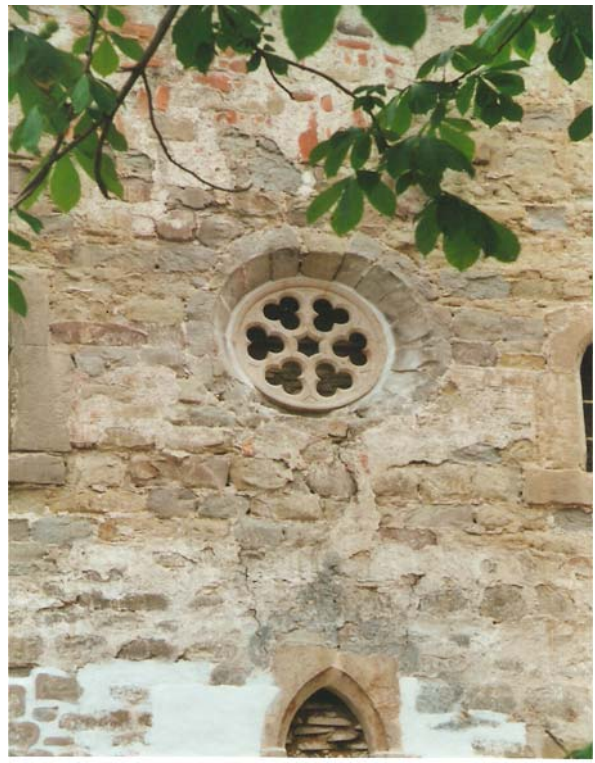
Abb. 2: Erfurt, Alte Synagoge, Detail Westgabel

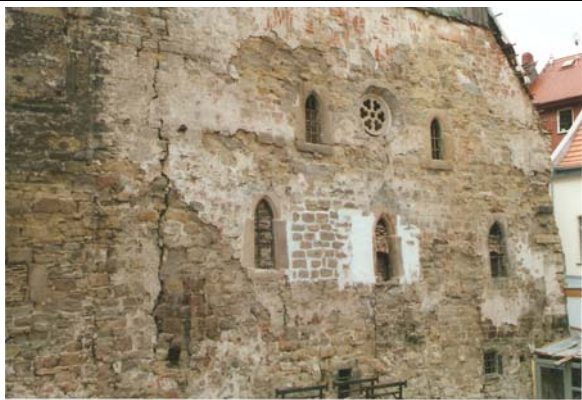
Abb. 3: Erfurt, Alte Synagoge, Westgabel

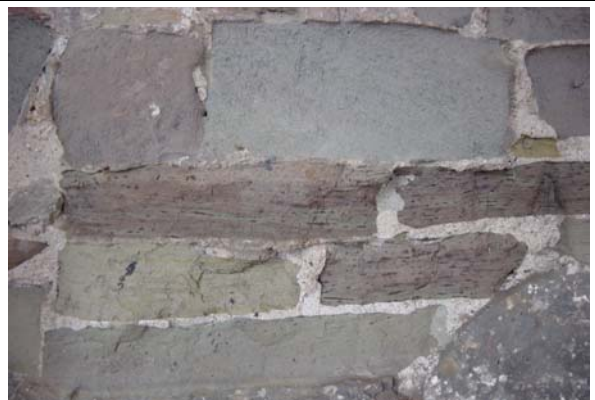
Abb. 4: Alte Synagoge, Detail Mauerwerk
